# ZERO WIND

technical info edition 5

## Boeing 737 MAX -MCAS-

### Boeing 737 Max Maneuvering Characteristics Augmentation System

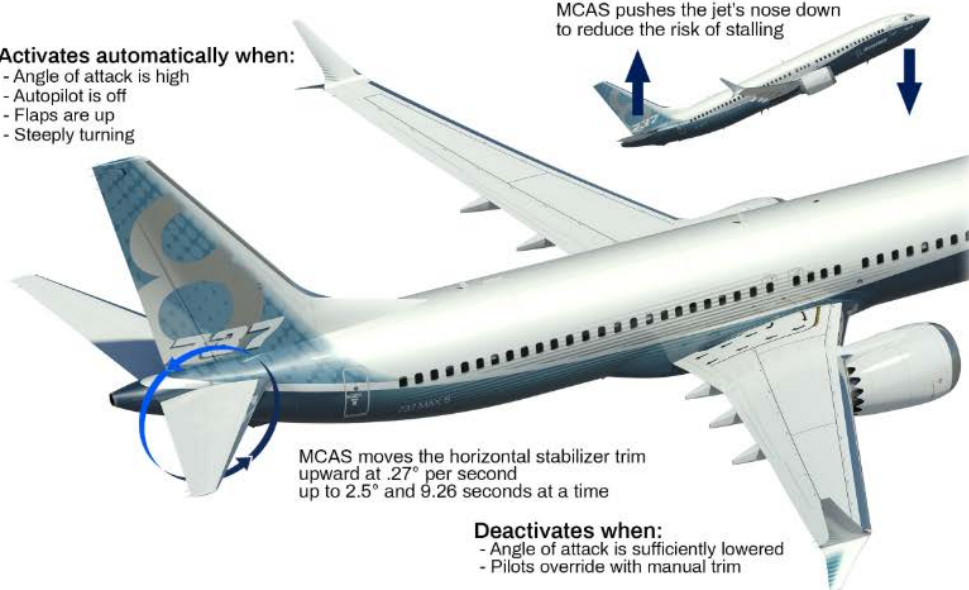
#### Activates automatically when:

- Angle of attack is high
- Autopilot is off
- Flaps are up
- Steeply turning

MCAS pushes the jet's nose down to reduce the risk of stalling

MCAS moves the horizontal stabilizer trim upward at .27° per second up to 2.5° and 9.26 seconds at a time

#### Deactivates when:

- Angle of attack is sufficiently lowered
- Pilots override with manual trim

Il sistema si attiva quando l'angolo rilevato di attacco (AOA) "supera una soglia basata sulla velocità e altitudine. Inclina verso l'alto lo stabilizzatore orizzontale del 737 Max alla velocità di 27 gradi al secondo per una corsa totale di 2,5 gradi in poco meno di 10 secondi. Lo spostamento dello stabilizzatore dipende dal numero di Mach. A Mach più alto lo stabilizzatore si muove di meno, a velocità più basse si muove di più. **L'horizontal stabilizer trim, controllato dall' MCAS non può essere disingaggiato semplicemente muovendo il "control yoke"** Se il Boeing 737 Max è ad alto AoA o i suoi sensori erroneamente lo credono, la funzione MCAS comanda lo spostamento dello stabilizzatore in posizione nose down.

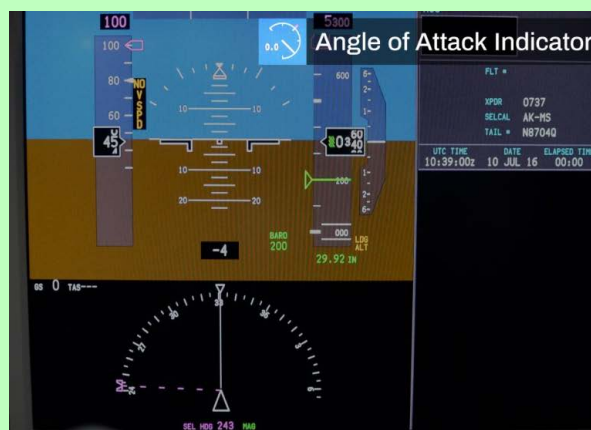
**2.** La Southwest Airlines, maggior utilizzatrice di velivoli Boeing 737 Max attiverà il nuovo indicatore di Angle of Attack (AOA) sugli schermi di grandi dimensioni a partire dal mese di Dicembre 2018. La modifica del display dell'abitacolo segna la prima modifica tecnica alle 737 operazioni della compagnia aerea dopo l'incidente del 29 ottobre di Lion Air 610. Le nuove indicazioni forniranno un "feedback visivo continuo all'equipaggio di volo che potrà identificare un valore di AoA errato ed agire di conseguenza.

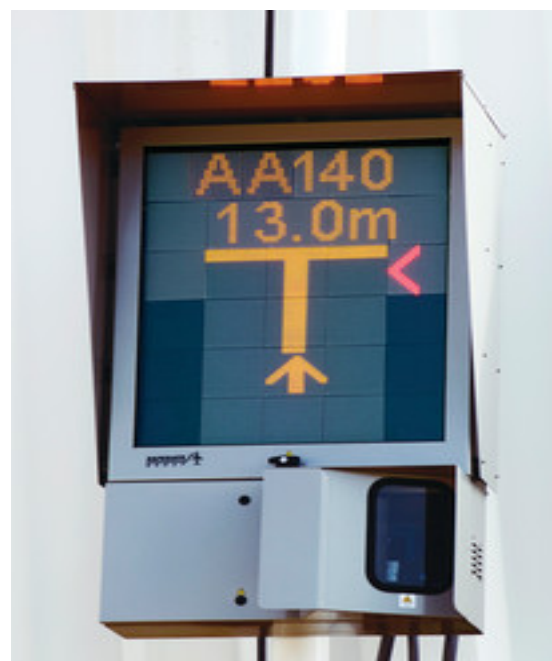
The investigation report established that the A-VDGS did not recognise the aeroplane, because of its dark colour. In the same report, it is stated that the air operator whose aeroplanes was involved in the event had encountered similar problems due to the dark colour of that aeroplane. Moreover, the reports state that the air operator after this occurrence, found that similar occurrences have happened around the world. In addition, EASA has been informed that other aerodrome operators in Europe have also encountered cases, where the A-VDGS did not recognise a manoeuvring aeroplane, due to its dark colour.

The reported occurrences seem to involve more than one type of A-VDGS. The related EASA certification specifications (CS ADR-DSN.M.760) reflect the relevant Annex 14 provisions regarding A-VDGS. From the available information, it is shown that some aerodrome operators and competent authorities are already aware of the issue, and that relevant mitigating operational procedures have been established by the aerodrome operators concerned. However, there have been cases, where the personnel involved in the docking procedure were not always informed of the already established mitigating measures. Moreover, there seem to be cases of aerodrome operators and competent authorities that are not aware of this issue.
